Համագրասայ ԽԱՉԱՏՐՅԱՆ

ԲԵՆԻԱՍԻՆԻ ԱՆՏԻԿ ԴԱՍՏԱԿԵՐՏԻ ՀԵԼԼԵՆԻՍՏԱԿԱՆ  
ԺԱՄԱՆԱԿԱՍՏՐՉԱՆԻ ՃԱՐՏԱՐԱՊԵՏՈՒԹՅՈՒՆԸ (մասն II)\*

## АРХИТЕКТУРА ЭЛЛИНИСТИЧЕСКОГО ПЕРИОДА АНТИЧНОГО БЕНИАМИНА ( часть II)

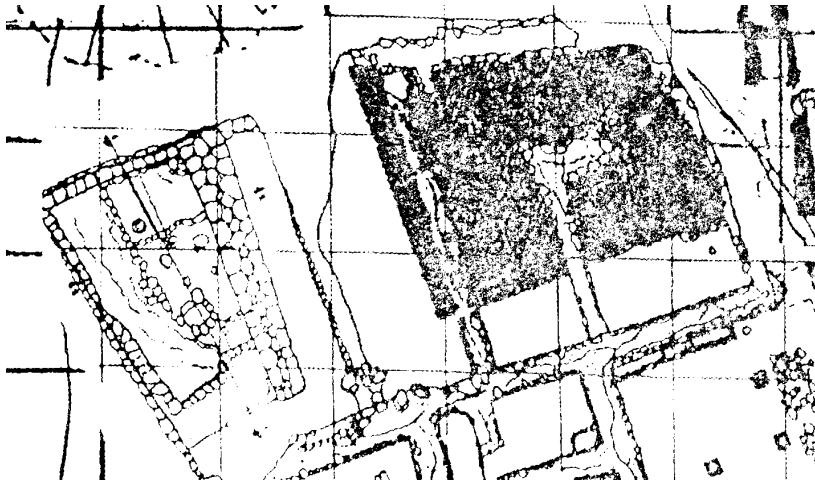
նկ. 1

Առաջին շերտին վերաբերող մի քանի կառույցներ կամ դրանց մնացորդներ են հայտնաբերվել 1-ին տեղամասի մաս այլ հատվածներում: Այսպես՝ 1-ին շերտի առաջին շինարարական հորիզոնին է պատկանում մոնումենտալ կառույցի հյուսիս-արևմտյան կողմում գտնվող մեծ սրահը (նկ 1), որն ունի 10,5մ երկարություն և մոտ 8մ լայնություն: Սրահի իսկական լայնքը դեռևս հայտնի չէ: Ռեկոնստրուկցիայի պատճառով այն մոտ 1,2մ ցածր է մոնումենտալ կառույցից և նրա հյուսիսային կողմում գտնվող մույն շինարարական շրջանին պատկանող մի այլ մեծ շինության պահպանված սալահասակից: Նշված սրահի արևելյան կողմում, մույնպես այլ առանցքով, կառուցվել է մի հզոր պատ, որի հիմքը սրահի հատակից մոտ 1,1մ ավելի բարձր է: Սրահի արևմտյան պատի ամողջ երկայնքով կառուցված է քարաշար մտուր, որին հարում է 2,3մ լայնությամբ, մեծ ու հարթ քարերով սալահատակը: Հյուսիս-հարավ առանցքով, սալահատակից փոքր-ինչ հեռու իրենց տեղերում պահպանվել են սյուների 4 խարխախներ, որոնց կոպիտ տաշվածքով տրված է կլորավուն ձև: Հյուսիսային և հարավային պատերից առաջին խարխախների հեռավորությունը 1,6մ է, հաջորդ սյուների թռիչքը՝ 2,4մ: Ամենայն հավանականությամբ սրան զուգահեռ եղել է երկրորդ սյունաշար, որի խարխախները կամ չեն պահպանվել, կամ գտնվում են հետազայում կառուցված հզոր պատի տակ գտնվող շարված հատվածում:

Այս սրահը ամենայն հավանականությամբ եղել է գոմ: Նման ենթադրության հիմք են տալիս սալահատակի եզրային մասում երկու տեղ քարերի գոգավոր շարվածքները, որոնք սովորաբար պատրաստվել են գոմաղբը մաքրելու նպատակով: Բացի այդ, ի տարբերություն այլ բնակելի կառույցների սալահատակների, այս սալահատակը կավով սվաղված և տափանցված չէ, ու քարերը երկար ժամանակ անասունների ոտքի տակ լինելու հետևանքով դարձել են ողորկ և փայլուն:

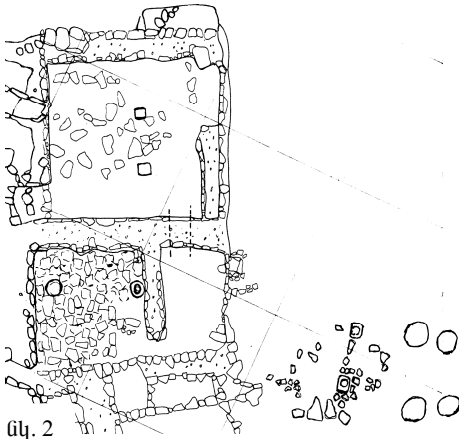
վածում կառուցապատումը կատարվել է աստիճանաձև բարձրացող արհեստական դարավանդների վրա: Լանջն ի վեր սրանց հարաբերությունը միմյանց նկատմամբ 0,7-1մ է: Այս հատվածում սկզբնական կառույցները հետագայում կատարված վերակառուցումների և մեծ խտությամբ կատարված թաղումների պատճառով համարյա չեն պահպանվել: Միայն բլրավանջի ստորոտի մասում հայտնաբերվեցին երկու սենյակներ՝ հյուսիսայինը 6,5մx5,8մ, հարավայինը՝ 6,5x3,9մ չափերով(նկ.2) :

Սկզբնական շրջանում սրանք հարողակցվել են, սակայն հետագայում մուտքը փակվել է քարե շարվածքով և հյուսիսային սենյակի արևելյան պատի մեջ, հյուսիսարևելյան հատվածում բացվել է այլ մուտք: Հարավային սենյակի արևելյան կողմում դրսում, մուտքի դիմաց սաղարկված փոքր հրապարակում, իրարից 1,3մ հեռավորությամբ դրված էին երկու տորածև խարիսխներ, որոնք ամենայն հավանականությամբ զոհասեղաններ են: Մրանցից արևելք այլ կառույցներ չկան: Այստեղ հայտնաբերվեցին մոտ 2մ խորությամբ չորս կենցաղային հորեր, որոնք լցված էին մոխրով, խեցեղենի բեկորներով և կենդանիների ոսկորներով: Հորերից մեկում կատարված էր առանց որոշակի ծիսակարգի գույգ թաղում:

Հյուսիսային սենյակի հյուսիսային պատի ամբողջ երկայնքով պատրաստված է քարաշար նստարան, իսկ արևելյան պատի երկայնքով կառուցված նստարանը սկսվում է հարավային անկյունից և ունի 2,5մ երկարություն: Սենյակի ամբողջ հատակը սալարկված է մեծ և միջին չափերի սալերով: Սալահատակի մեջ, արևելյան պատից 2,9մ հեռավորությամբ, հյուսիս-հարավ առանցքով դրված են քառակուսի երկու տուֆաքարեր, որոնք ծառայել են որպես սյուների խարիսխներ: Մրանց հեռավորությունը հյուսիսային և հարավային պատերից մոտ 1,6մ է, իսկ միջայումային թռիչքը 2,4մ: Հյուսիսային սենյակի արևմտյան պատի հարավային ծայրում կա 1,1մ լայնքով խորշ, որը կարող էր անցում լինել դեպի հաջորդ դարավանդի վրա գտնվող շինությունը:

Հարավային սենյակի մուտքը արևելյան պատի հարավային ծայրում է և ունի 1,1մ լայնություն: Սենյակի արևմտյան կողմը սալահատակված է: Սալահատակի մեջ՝ արևմտյան պատի մոտ, կա կռախտ տաշվածքով, կլորավուն տեսք ունեցող 0,8մ տրամագծով սև տուֆից պան խարիսխ: Արևելք-արևմուտք առանցքով 2,4մ հեռավորությամբ հատակի մեջ թաղված է կարմրավուն տուֆից խնամքով պատրաստված երկրորդ խարիսխը, որն ունի էլիպսի ձև: Խարիսխի տրամագիծը 0,5մ է: Կենտրոնական մասում այն ունի մոտ 3սմ բարձրությամբ 0,3մ տրամագծով մույն ձևի բարձ: Այս երկու սենյակներից հայտաբերված առաջին շերտին վերաբերող որոշ նյութեր՝ արևի պատկերմամբ կավե վահանակը (տախտակ 1, նկ.3), կենդանակերպ արձանիկի ոտքը (տախտակ 1, նկ.5), դրսում՝ արևելյան կողմում գտնվող երկու խարիսխ - զոհասեղանները, չորս կենցաղային հորերը և այլ նյութեր հիմք են տալիս եզրակացնելու, որ այս կից սենյակները սկզբնական շրջանում պատկանել են պաշտամունքային կառույցի:

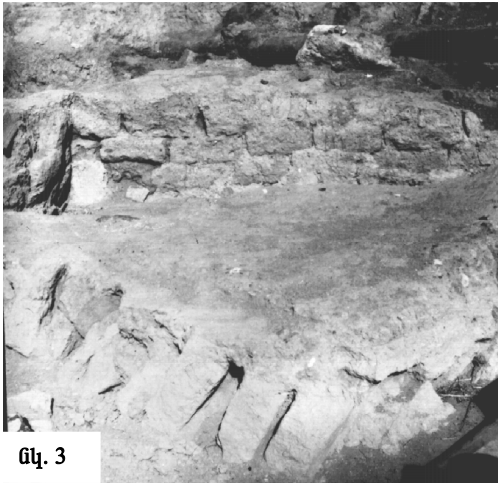
նկ. 3

Հրդեհից հետո բնակավայրում որոշ ժամանակ կյանքը դադարել է, այնուհետև սկսվել է նոր կառուցապատում: Այրված կառույցները մեծ մասամբ չեն վերականգնվել, այլ դրանց փլատակների վրա կառուցվել են նորերը, ինչպես օրինակ՝ աղյուսաշեն պատերով սենյակում, ուր թափված աղյուսների կույտերի վրա պատրաստվել էր նոր հատակ (նկ.3): Լավագույն դեպքում օգտագործվել են վաղ կառույցների կանգուն մնացած պատերը, որոնք ամրացվել են նոր շարքերով: Կանգուն մնացած որոշ սենյակներ միջնորմներով քաժանվել են մասերի, ինչպես օրինակ արևելյան կողմի հիշատակված պաշտամունքային

Հրդեհից հետո բնակավայրում կյանքը առ ժամանակ ընդհատվել է, սակայն քիչ անց ամբողջ տարածքում սկսվել է նոր կառուցապատում: Մոնումենտալ համալիրի արևմտյան կողմում, օգտագործելով համալիրի արևմտյան պատը, ավելացվել է մի այլ կառույց, որի պատերը նախկին պատերից ավելի հաստ են (նկ. 3):

Այն բաղկացած է 11,5մx6,5մ սրահից և սրան հարավային կողմից հաղորդակցվող 4,2մx6,5մ սենյակից: Սրահի արևմտյան և արևելյան պատերի տակ կառուցված են քարաշար մտրեր: Սրանցից առաջինը սկսվում է հարավ-արևմտյան անկյունից 1,5մ հեռավորությամբ և ունի 6մ երկարություն: Երկրորդը՝ հարավ-արևելյան անկյունից և ունի 7,5մ երկարություն: Սրանց առջև հատակը սալարկված է մեծ և միջին չափի սալերով և քարերով: Արևելյան սալահատակը ավելի որակյալ է, ունի հստակ ուղղանկյան ձև: Սալահատակի եզրին երկու տեղ քարերն ունեն գոգաձև շարվածք, ինչը գոմաղբի մաքրման համար է: Այս շինությունը ամենայն հավանականությամբ գոմ է: Արևելյան սալահատակի եզրը համապատասխանում է գոմի երկայնակի կենտրոնական առանցքին: Այստեղ սյուների խարխուխներ չեն հայտնաբերվել, սակայն սալահատակի եզրային վերջին քարը սյան քառակուսի խարխուխ է: Սրա հեռավորությունը հյուսիսային պատից մոտ 5մ է: Նկատի ունենալով, որ բացի սյունազարդ դահլիճից, մնացած սյունաշարերի թռիչքը 2,4 կամ 1,6 մետր է, պարզ է դառնում, որ այստեղ ևս օգտագործվել է միջսյունային 2,4մ թռիչքը: Հյուսիսային պատի և սալահատակի եզրային խարխուխի միջև առանձին դրված սյան խարխուխ չի հայտնաբերվել, սակայն սալահատակի երկայնակի եզրի ևս երկու քարեր նույն թռիչքի հաշվարկով ծառայել են որպես խարխուխներ: Գոմին հարավից հարող սենյակի հարավային և արևելյան պատերը քանդվել են հետագայում այստեղ կատարված նոր շինարարության պատճառով:

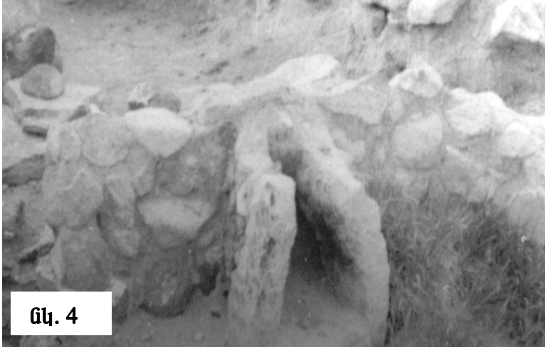
նկ. 4

Երկրորդ և երրորդ շերտերից պահպանվել են մի քանի սալարկված սենյակներ, սակայն որևէ տան ամբողջական պատկեր դեռևս չկա: Փոխվում է սալահատակների ձևը՝ երկայնակի պատերին հարող սալահատակները ուղիղ անկյամբ շարունակվում են նաև կից պատերից մեկի երկայնքով կամ մի քանի վերակառուցումների արդյունքում սալարկվում է ամբողջ հատակը:

Սալահատակների եզրային քարերի շարքը դառնում է սալահատակի ընդհանուր մակերեսից ավելի բարձր: Հանդես են գալիս ճարտարապետական նոր մանրամասներ, որոնցից են՝ քառակուսի, վրան ավելի փոքր նույնատիպ բարձր ունեցող և խորանարդաձև, վերևում շրջանագիծ ստանալու նրպատակով վերին անկյունները

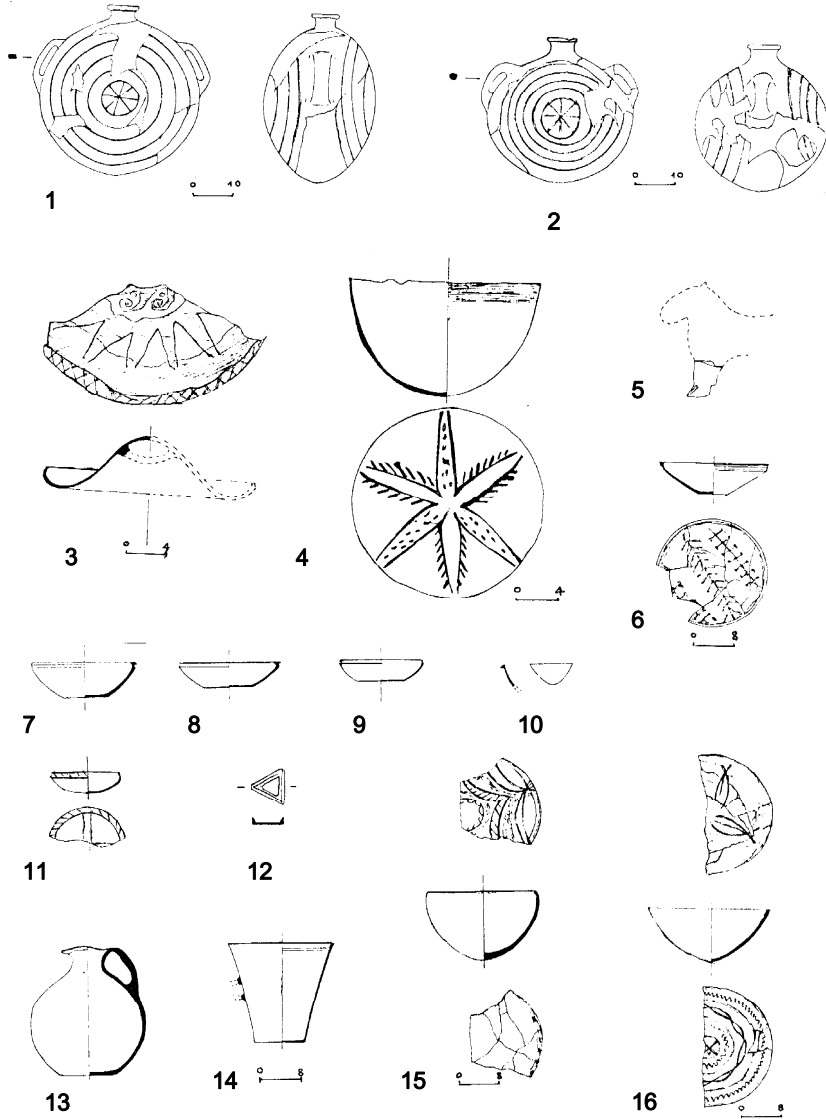
Տախտակ 1

Առաջին՝ ստորին շերտի խցեղենը հանդես է գալիս կտրուկ կամ սահուն ռելիեֆային անցումով քաս-փիլիստերով և ըմպանակներով, տափակ նստուկով աստիճանաբար լայնացող իրանով, հարթ, հորիզոնական կամ մերս հակված շուրթով քասերով և պնակներով, (տախտակ 1, նկ 7,8) փոքր խորությամբ, փոված շուրթի եզրը փոքր-ինչ ցած կախված ափսեներով, հարթ նստուկով, ուռուցիկ իրանով, կարճ վզով, երեքուկան և շուրթով, ուսից շուրթին միացող կանթ ունեցող կժերով (տախտակ 1, նկ 13) և այլն: Առաջին շերտի գունազարդ խեցեղենի մեջ մեծ թիվ են կազմում կիսագնդաձև ու կիսաձվաձև քասերը, ըմպանակները, տափաշները, տարբեր ձևի քասերը, ափսեները: Կիսագնդաձև քասերի մեջ գերակշռում են ցածր և փոված ձև ունեցողները, որոնց դեղին ներկված արտաքին կողմը զարդանախշված է սևով և կարմրով հաջորդաբար արված զիգզագներով, ծաղկաշղթաներով և այլ նախշերով (տախտակ 1, նկ 16): Որպես կանոն՝ նման ձև և զարդանախշ ունեցող քասերի ստորին մասը ավարտվում է օղակի մեջ վերցված խաչի պատկերով: Ներսի կողմում, այսօրինակ քասերը փոքր-ինչ ուռուցիկ շուրթի տակ ակոսագոտի ունեն: Թասերի ներսի աստաղը ներկված է մուգ կարմիր գույնով, որի վրա սևով արված են բուսական կամ երկրաչափական բնույթի նախշեր: Այս քասերի արտաքին ճոխ զարդանախշումը, և հատկապես կոնաձև նստուկի վրա եղած խաչի պատկերը, որը թասը ուղիղ դիրքով դնելու կամ ձեռքի մեջ պահելու դեպքում տեսանելի չէ, ցույց են տալիս, որ դրանք սովորաբար դրվել են բերանքսիվայր:

Առաջին շերտի գունազարդ խեցեղենի առանձին խումբ են տափաշները: Այս շերտի տափաշներին հատուկ են համեմատաբար տափակ ձևը և կտրվածքում ուղղանկյունաձև կանթերը (տախտակ 1, նկ 1): Մրանք որպես կանոն ունեն բաց գույնի անզորով պատված մակերեսին կարմիրով կամ այլ գույնով արված համակենտրոն շրջանագծերի տեսքով զարդանախշ, որի կենտրոնում քառաթև խաչի կամ բազմաթև աստղի պատկեր է:

թասեր, ափսեներ և այլն) փայլեցված աստառի վրա, կենտրոնում պատկերված են սև եզրագիծ ունեցող կարմիր կամ բաց-շագանակագույն խաչեր, որոնց թևերը շարունակվում են մինչև շուրթը: Եթե անոթների հիմնական զարդանախշումը կատարվել է ներքին կողմում, ապա արտաքին կողմում բավարարվել են միայն շուրթի մասի ժապավենաձև գունազարդմամբ, որի վրա այլ գույնով արվել են պարզ, կրկնվող զարդանախշեր՝ թեք գծեր, եռանկյունիներ և այլն (տախտակ 1, նկ 11):

Երրորդ շերտից, որը համապատասխանում է շինարարական երկրորդ շրջանի շինությունների վերակառուցված հատվածներին և 45° շեղված առանցքով շինություններին, հայտնաբերված խեցեղենի մեջ դիտվում են ձևերի փոփոխություն ու նոր ձևերի առաջացում: Գունազարդ խեցեղենը դառնում է հազվադեպ, տափաշների բեկորների մեջ ի հայտ են գալիս կարկատանի անցքերով բազմաթիվ բեկորներ, ինչը խոսում է դրանց արտադրության միջանկյուն մասին: Շատանում են օղակաձև ոտքով անոթները և այլն: Ավելի վաղ շերտերում չհանդիպող խեցեղենի նոր տեսակներից են հարթ նստուկից դեպի պսակը ուղղագիծ լայնացող սևափայլ, մեծ գավաթը, որի իրանի միջին մասում ունեցել է տափակ ժապավենաձև կանթ, իսկ ներսի կողմում, շուրթից փոքր ինչ ներքև, ունի ակոսագոտի և այլն (տախտակ 1, նկ 14)<sup>8</sup>:

Երրորդ շերտի նյութերն, ըստ Հայաստանի և Անդրկովկասի համաժամանակյա հուշարձանների համանման նյութերի թվագրման, վերաբերում են մ.թ. 1-ին դարին<sup>9</sup>: Նույն թվագրումն ունի նաև ներմուծված, հռոմեական ծագում ունեցող կարմիր լաքապատ գավաթը:<sup>10</sup> (տախտակ 1, նկ 10):
