## Համազասպ ԽԱՉԱՏՐՅԱՆ

### ՀԱՅԿԱԶՈՐԻ ԱՄՐՈՅ-ԲՆԱԿԱՎԱՅՐԻ 2011 ԹՎԱԿԱՆԻ ՊԵՂՈՒՄՆԵՐԸ

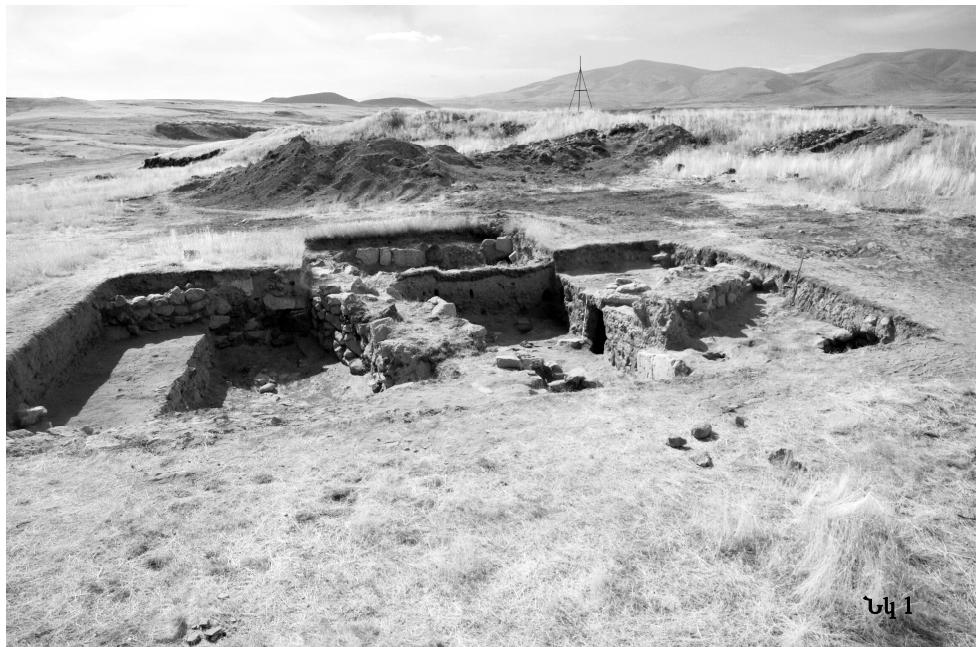
Նկ 1

2011 թվականին պեղավայրը դեպի հյուսիս, արևելք և արևմուտք ընդարձակվեց 3- ական մետրով (նկար 1, չափագրություն): Պեղումներով պարզվեց, որ միջնապատը և արևելյան կացարանի հարավային պատը շարունակվում են:

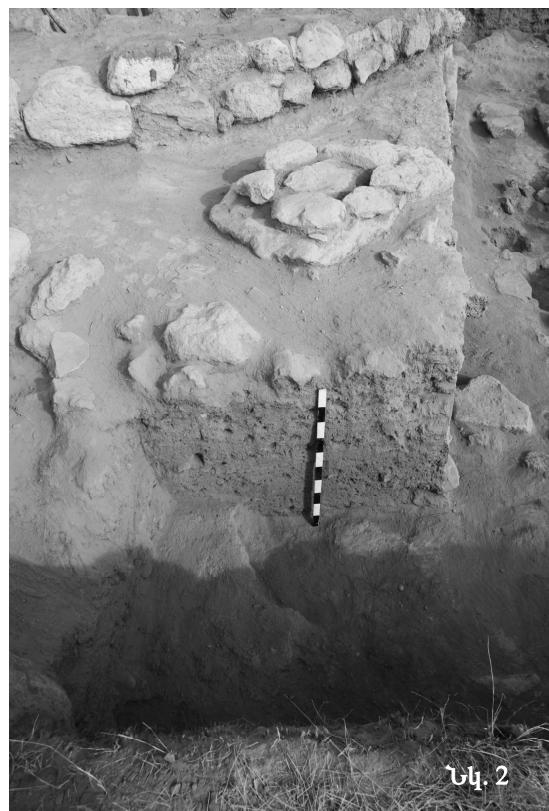
Նկ. 2

Արևամտյան կացարանի վերին շերտում հայտնաբերվեց արևելք-արևամուտք շեղակի ուղղություն ունեցող, վերջին շինարարական հորիզոննին վերաբերող պատի հատված: Այն բաղկացած է 2 շարքից, շարունակվում է դեպի արևամուտք, իսկ արևելյան կողմում՝ ընդհատվում, ամենայն հավանականությամբ, դրա շարունակությունը քանդվել է հողարքելավման հետևանքով (նկար 2): Պատի երկու կողմերում էլ լավ պահպանվել են կավածենի և տափանված հատակները, որոնց մեջ:

հայտնաբերվել են երկուական ամբարներ: Դրանք ունեն հատած կոճի ձև և 1,2մ-1,3մ խորություն: Ամբարները երկու տիպի են՝ քարաշար պատերով և առանց դրանց: Բոլոր ամբարները վերին մասում ավարտվում են քարաշար կեղծ քաղով և ծածկված են խուփի դեր կատարող սալաքարերով: Ամբարների ստորին տրամագիծը 1մ-1,2մ է:

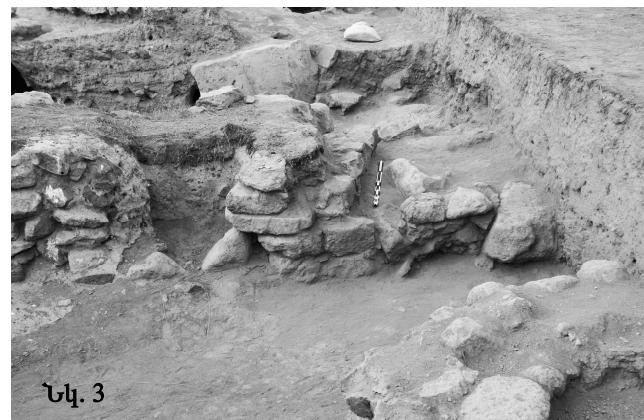
Նկ. 3

Երկու քարաշար պատերով ամբարները հայտնաբերվել են փակված վիճակում և, որքան էլ տարօրինակ էր, դրանք դատարկ էին (նկար 3): Ամբարներից հայտնաբերվել են ընդամենը խեցու մի քանի բեկորներ և փոքր քանակությամբ փայտածխի մնացորդներ: Տպավորությունն այնպիսին է, որ դրանք, գուցե բնակավայրը լքելուց առաջ, հատուկ դատարկվել են բնակիչների կողմից: Հետաքրքրականն այն է, որ նման պատեր է դիտվել նաև Ազատամի համաժամանակյա բնակավայրի նոյնատիպ ամբարների պեղումների ընթացքում: Առաջմն դժվար է բացատրել այս երևությի պատճառները, ասկայն այս հուշարձանների հետազա պեղումները հնարավորություն կրնածեռն երևույթը պատմական համատեքստում մեկնարանելու համար:

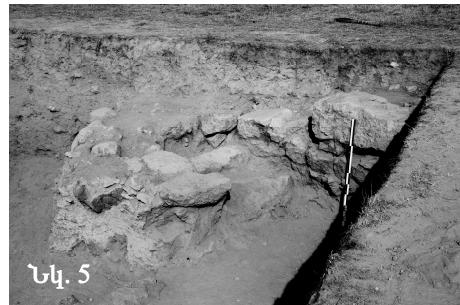
Նկ. 5

Խորհրդին պատկանող հիշատակված պատը և ամբարները, արևելյան կողմում նոր շինարարություն չի իրականացվում: Միջնապատի վերին հատվածում նկատելի են տափանված կավե հատակի հետքերը: Ամբարներից մեկը այնքան կիսա է փորված պատին, որ դրան կլորավուն ձև տարու համար պատի խանգարող քարերը տեղաշարժվել կամ հանվել են: Պատի վրա՝ հյուսիսային մասում, հայտնաբերվեց արևելքարևմուտք ուղղությամբ մի շարվածք, որը հուշուն է, որ այստեղ մի նոր անցում է կառուցվել (նկ. 4): Ցավոք, վերին շերտը հողարարելավման աշխատանքների հետևանքով բավականին խարարված է, և արևելյան կողմում բակի կամ մեկ այլ կառույցի գոյության մասին կարելի է ենթադրել միայն այս անցումից փոքրինչ հեռու հայտնաբերված նույն ուղղությամբ աստիճանաձև շինվածքի հայտնաբերումն (նկ. 5):
