ԱՐԱԳՑՈՒՂԻ ՍԲ ԿԱՐԱՊԵՏ ԵԿԵՂԵՑԻՆ
ԵՎ ԴՐԱ ՄՇԱԿՈՒԹԱՅԻՆ ՀԱՄԱՏԵՔԱՍԸ

Ռաֆիկ Գ. Գաբրիելյան

ST KARAPET CHURCH OF ARGYUGH
AND ITS CULTURAL CONTEXT

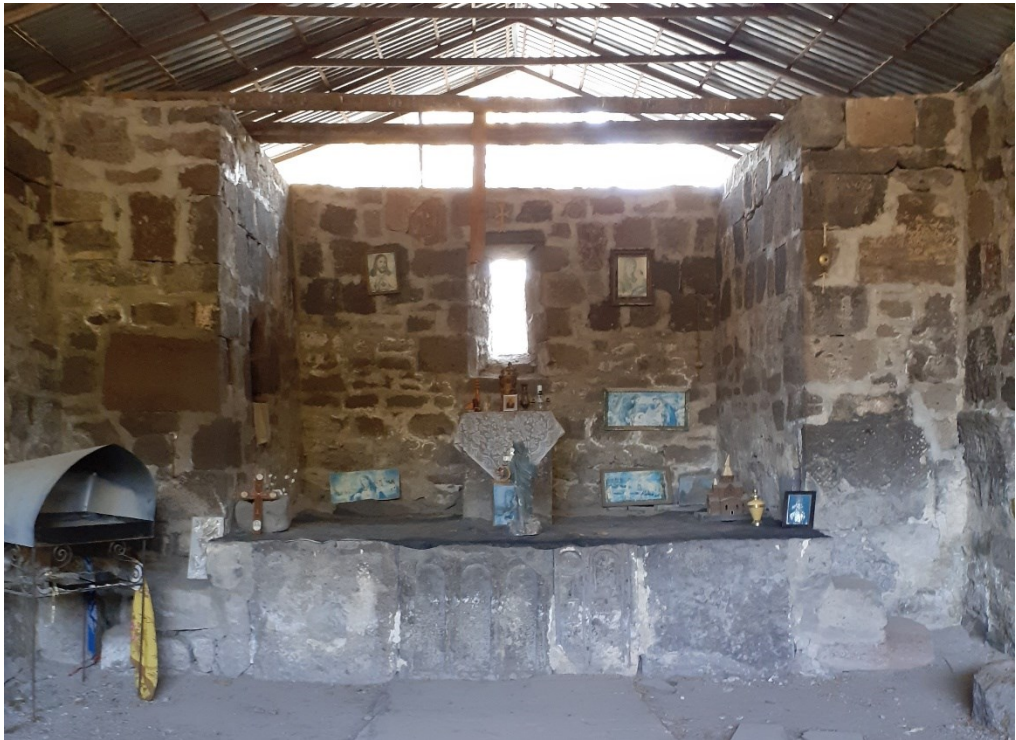
Նկ. 2 Ուղղանկյուն խորանը (լուսանկարը՝ Ռ. Գաբրիելյանի)

Մբ Կարապետ եկեղեցին ճարտարապետական բացառիկ կառույց է՝ 5-7-րդ դարերով թվագրվող: Պահպանված բազիլիկ եկեղեցիների շարքում այն միակն է, որն ունի ուղղանկյուն խորան/աբսիդ (նկ. 2) [1, էջ 82]: Եկեղեցու նախնական կառույցին պատկանող որմերը կառուցված են սև տուֆից, որը առկա է Արագյուղի հին տների շարվածքներում: Որմերի առանձին հատվածներում հանդիպում են տարբեր գույների տուֆ քարատեսակներ: Հյուսիսային պատի վերնի հատվածում կա վիմագիր արձանագրություն կրող բեկոր, որի վրա առկա է՝ ԿԱՆԳՆԵՅԱՎ գրությունը: Ինչպես նաև շատ են զարդանախշերով և ակնհայտորեն խաչքարի հատված հանդիսացող բեկորները: Դրանք ունեն բուսագալարներ, վարդյակներ, խաչաքանդակներ ու երկրաչափական այլնայլ զարդարանքներ:

Ինչ վերաբերում է եկեղեցու ուղղանկյուն արսիդին (նկ. 2), ապա այն ունի 4,1 X 3,7 մ չափեր և 1 մ բարձրություն, երկու կողմերից ունի 67 սմ լայնությամբ աստիճաններ, արսիդի եզրերը որմերից հեռու են 1,1 մետրով: Բեմառեջքը ունի յուրօրինակ պատկերներ: Ձախ կողմում առկա է սյուններով ու կամարներով ավետարանի խորան հիշեցնող զարդամոտիվ: Ձախ կողմում տեսնում ենք կամարների մեջ ամփոփված մարդու և խաչերի պատկերներ (նկ. 4):

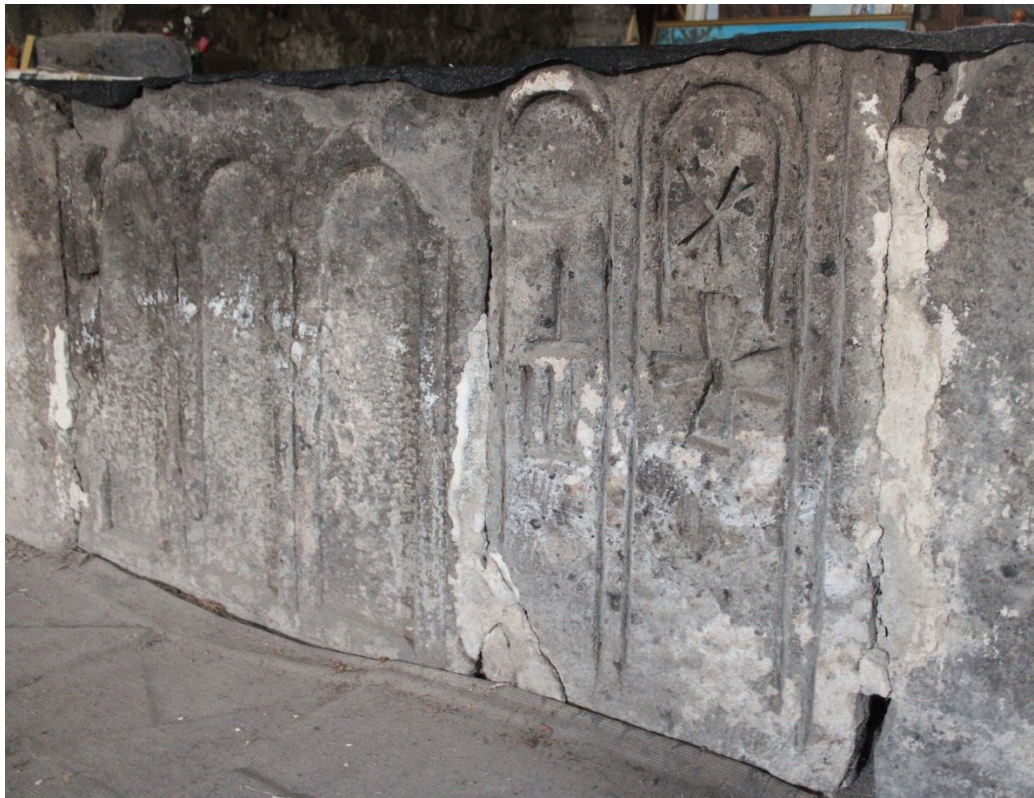
Նկ. 4 Բեմառեջի պատկերները (լուսանկարը՝ Ա. Անանյանի)

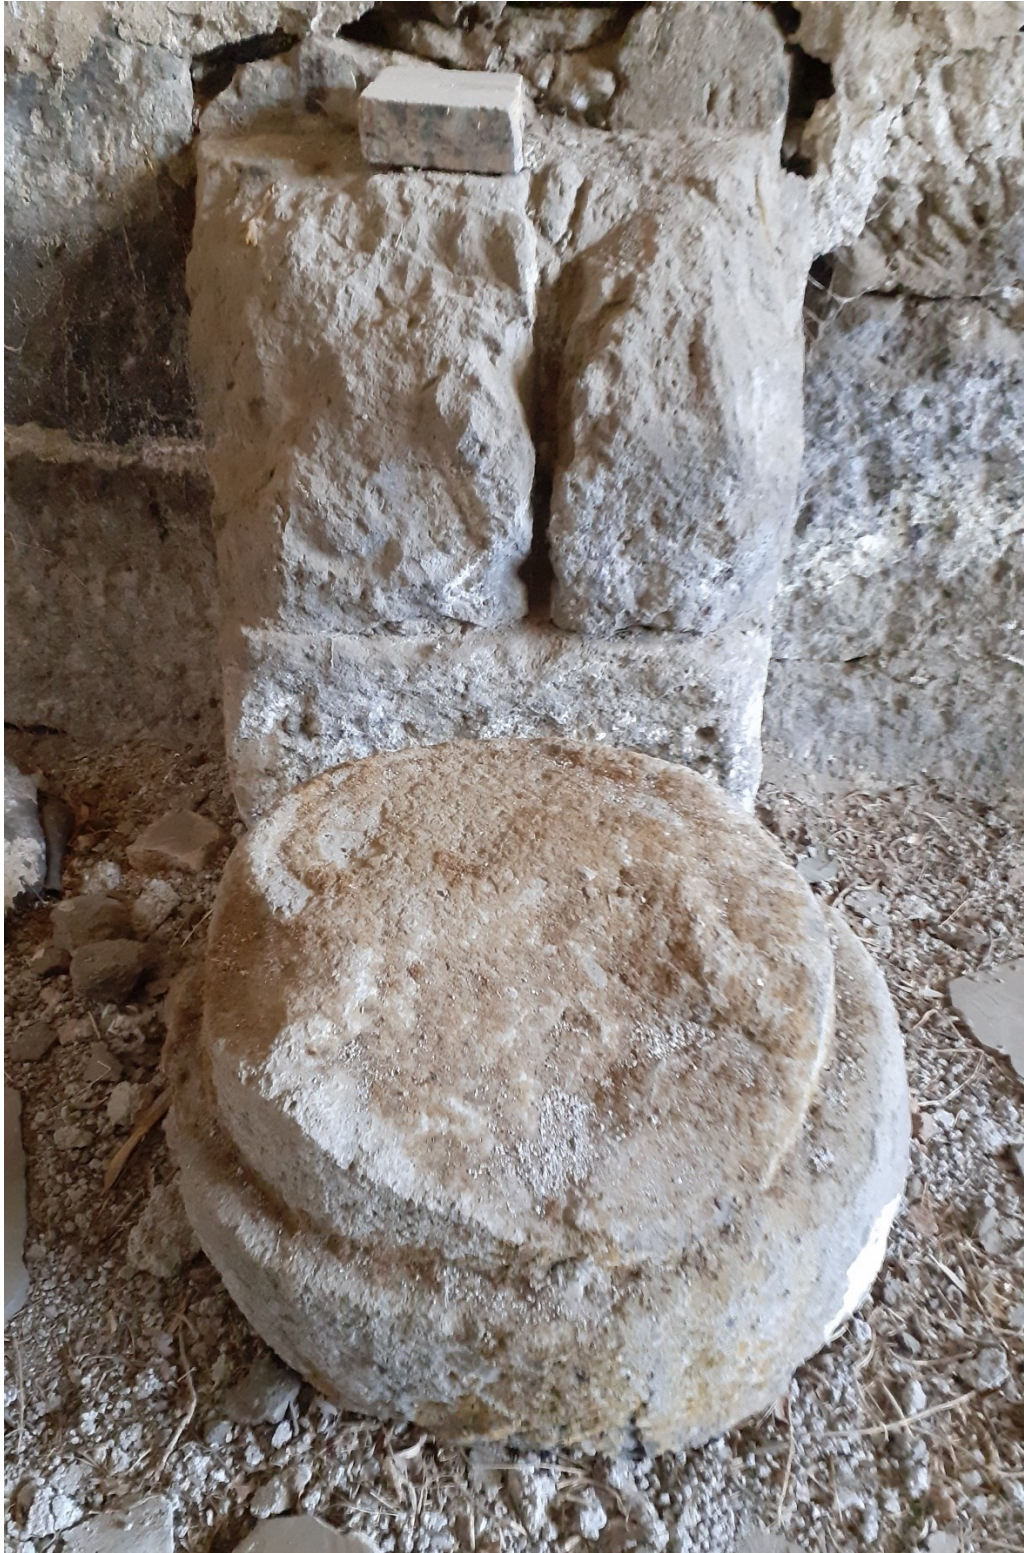
Նկ. 3 Հարավային պատի որմնամույթը սյան խարսխի հետ (լուսանկարը՝ Ռ. Գաբրիելյանի)

որմնամույթերը, 1 որմնասյուն՝ հյուսիսային կողմում: Հայտնաբերվել են թվով 8 սյունների կտորներ և խարիսխներ հանդիսացող առանձին գտածոներ (նկ. 3), (բոլոր նմուշները սև տուֆից են): Գտնվել են նաև երկաթյա խաչ ու բուրվառ, որոնք խիստ ժանգապատ ու քայքայված վիճակում են: Այս փաստը ապացուցում է, որ եկեղեցին ավերել են՝ գույքը ներսում թողնելով:

Առանձին գտածոներից յոթը ակնհայտորեն սյունների խարիսխներ են, ունեն շրջանաձև տեսք, սրբատաշ են, բայց վատ մշակված: Դրանցից երկու առավել խոշորներն ունեն հետևյալ չափերը. տրամագիծը ներքևում՝ 80, վերևի մասում՝ 60/47սմ (նկ. 3): Ներկա պահին խարիսխները իրենց գտնված նախնական տեղերում չեն: Ամենայն հավանականությամբ, դրանք փայտից սյունների խարիսխներ են եղել²:

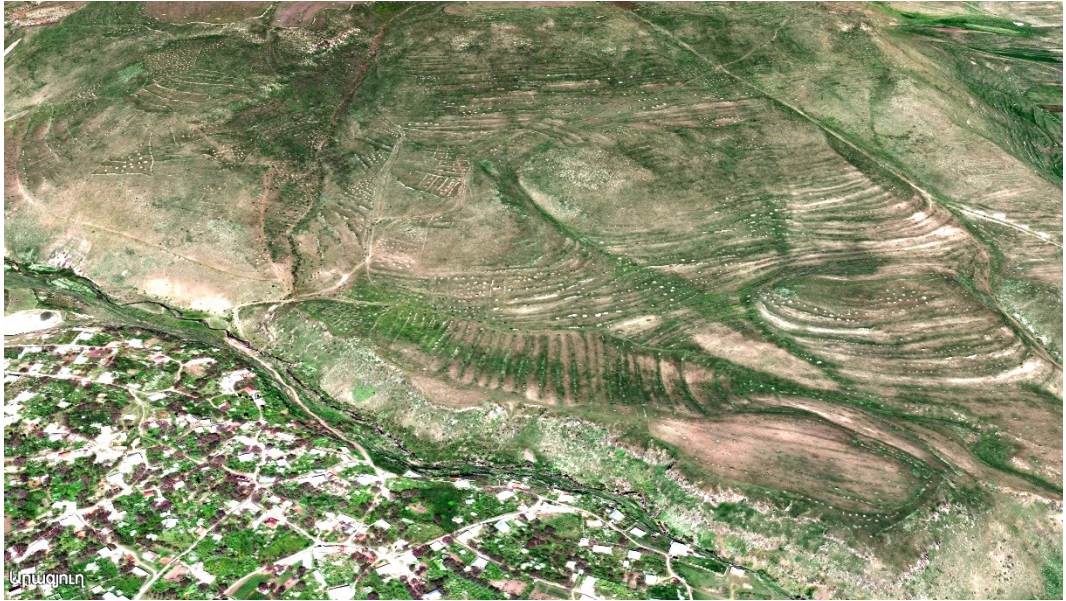
Նկ. 5. Արագյուղի դաշտավարական դարավանդները (Google Earth Pro)

Արագյուղից դեպի հյուսիս-արևելք՝ Արայի գետի ձախ կողմում գտնվող բլրալանջերին, առկա են դաշտավարական դարավանդներ (նկ. 5): Ներկայումս այդ տարածքը օգտագործվում է որպես արոտավայր, սակայն դրանք նախկինում եղել են մշակվող

վարելահողեր: Մինչև այժմ բազմաթիվ դարավանդների վրա կարելի է տեսնել անմշակ աճող տարեկանի ու վարսակի ցողուններ: Արտաքին կառուցվածքային հատկանիշներով Արագյուղի դարավանդներն ունեն ուղղաձիգ երկայնական տեսք և նույնական են Լոռիում, Սյունիքում, Արցախում, Գանձակում տարածված դաշտավարական դարավանդներին [3; 4]: Ըստ էության, այստեղ նույնպես կիրառվել է հողը միաթև հերկելու եղանակը, որի հետևանքով էլ մշակվող հողակտորների միջնակներում ձևավորվում են հենաթմբեր: Արբանյակային լուսանկարի միջոցով առավել արտահայտիչ կարելի է տեսնել, որ գրեթե բոլոր միջնակներում առկա են քարակույտեր, սակայն դրանք լցված են անկանոն կերպով և չունեն հողամաշումը կանխող դարավանդային հենապատերի գործառույթ: Արագյուղի դաշտավարական դարավանդների գլխավոր առանձնահատկությունն այն է, որ դրանք ոռոգովի են եղել: 2024 թ. մեր իրականացրած դաշտային հետախուզական աշխատանքների ժամանակ արձանագրել ենք առուների հետքեր (նկ. 6; քարտեզ 1): Գլխավոր առուն անցկացված է լանջային տարածքով և ունի միակողմանի քարահողային հենաթումբ: Այն ջուր է վերցրել «Նավքաշ» կոչվող ձորի գետակից, որն ըստ բանասացների հաղորդած տեղեկությունների՝ մինչև 1950-60-ական թթ. մշտահոս է եղել, կամ կտրվել է միայն տապ ամառներին: Ներկայումս այնտեղ ջուր է հավաքվում բացառապես վաղ գարնանը՝ հալոցքների ժամանակ: Ինչպես երևում է առվի անցկացման ուղղությունից, դրանով ոռոգվել են հիմնականում բլրալանջի միջին ու ստորին հատվածներում գտնվող դարավանդային վարելահողերը (քարտեզ 1):

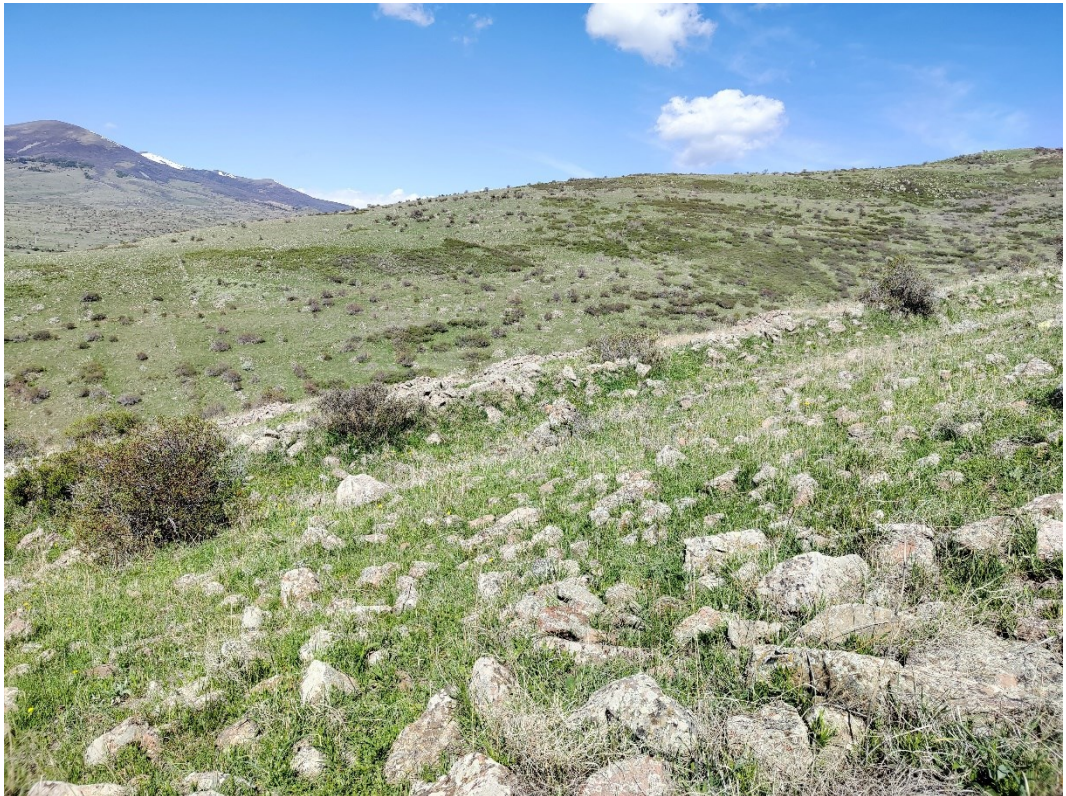
Նկ. 6. Դարավանդների ոռոգման համար նախատեսված ջրանցք (լուսանկարը՝ Ա. Անանյանի)

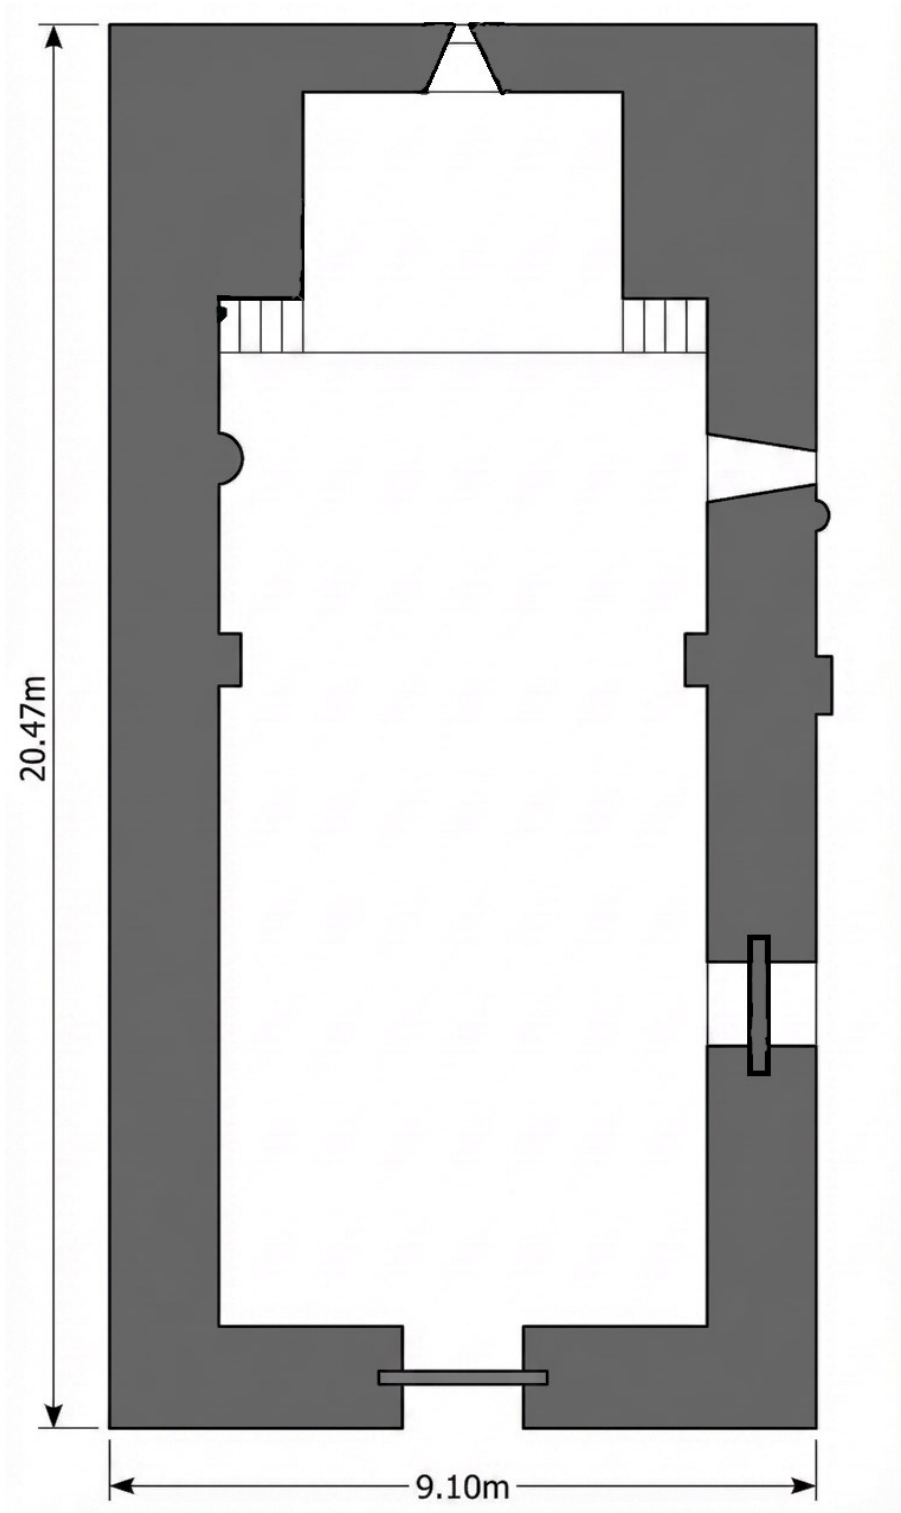
Գծագիր 1. Արագյուղի Մբ Կարապետ եկեղեցու հատակագիծը
(հեղինակ՝ Ռ. Գաբրիելյան)

Վերանորոգված վիճակում որմերը 3,6 մ բարձրության են: Եկեղեցին ներսից՝ 6,35 X 15,15 մ, դրսից՝ 9,10 X 20,47 մ չափեր ունեցող ներգծված ուղղանկյուն աբսիդով, միանավ բազիլիկ է (գծ. 1): Որմերը բավականին հաստ են, օրինակ՝ հարավային որմն ունի 1,4 մ լայնություն արևելյան որմը՝ 0,95 մ հաստություն, իսկ արևմտյանը հիմքի մասից ունի 1,43, վերնից 1,1 մ հաստություն: Հյուսիսային պատի իրական հաստությունը հնարավոր չէ չափել դրսի հողաշերտի պատճառով: Հյուսիսային պատը ներսում ունի մկրտության ավազան, իսկ խորանի հատվածում խորդանոց կա, որտեղ պահում են սուրբ նշխարը [8, էջ 182], ինչպես նաև այն օգտագործվում է սկիհը դնելու համար:

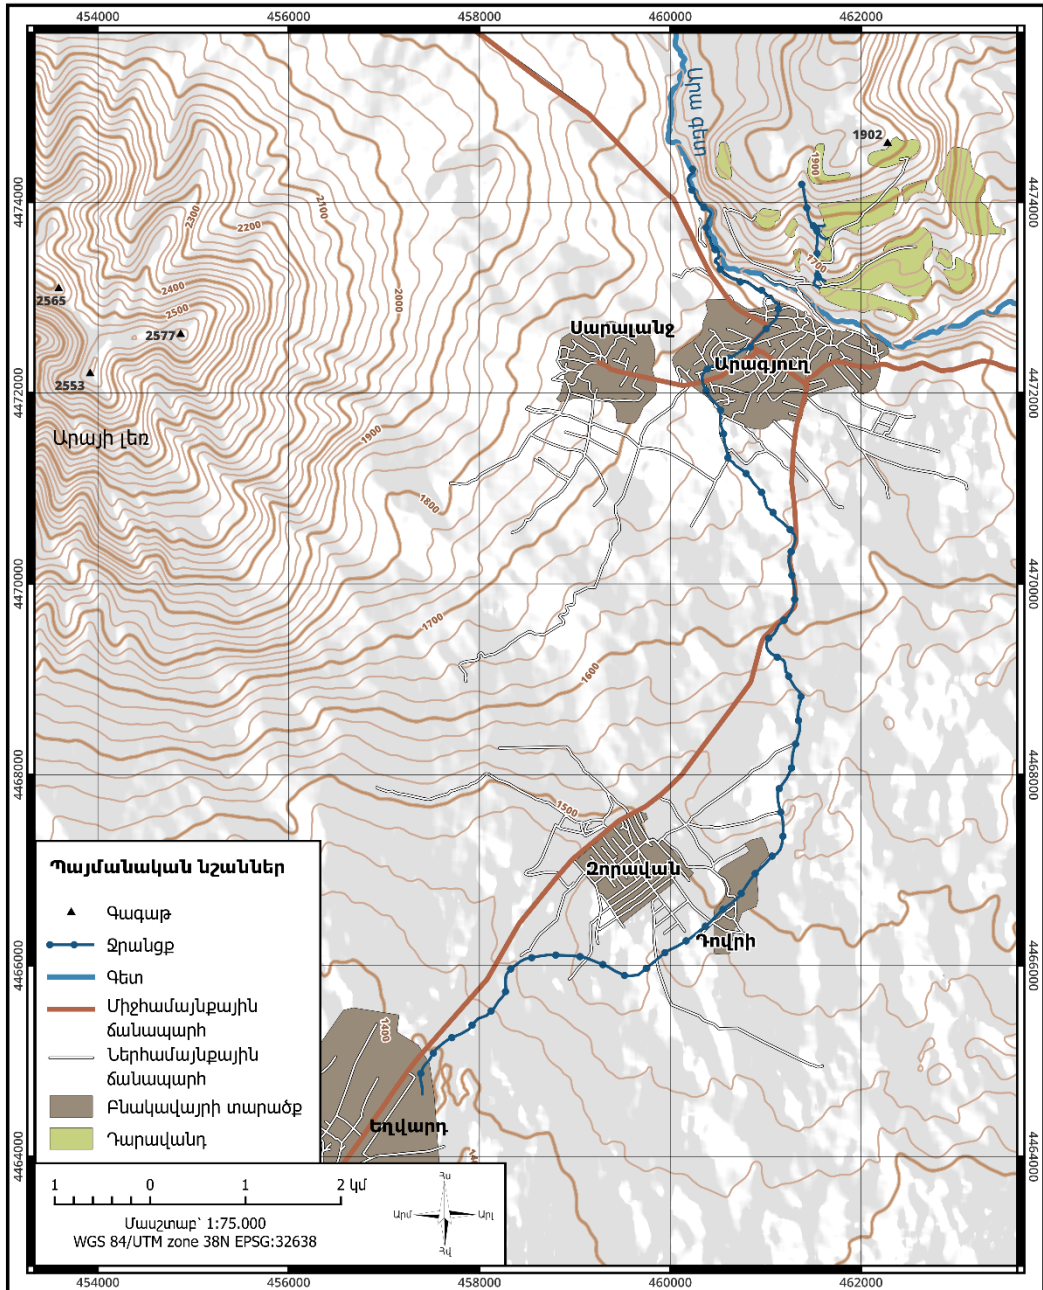
Քարտեզ 1. Արագյոտի դարավանդների և ջրանցքների տեղագրական քարտեզ (քարտեզագիր՝ Ռ. Գաբրիելյան)

Ներկայացված ոռոգման համակարգից բացի, Արագյուղով է անցնում պատմիչ Ջաքարիա Քանաքեռցու հիշատակած ջրանցքը, որը ոռոգել է Եղվարդի հողատարածքները (քարտեզ 1): Ընդ որում, հետաքրքրական է այն, որ պատմիչը նշում է, թե այս ջրանցքը վերանորոգվել է եղվարդիցիների կողմից [7, էջ 117]: Այսինքն՝ այն 17-րդ դարից ավելի վաղ է կառուցվել: Ճարտարագետ և ջրաշինարար Վ. Դինգելշտեյնը նշում է, որ Էջմիածնի վանքին պատկանող Եղվարդը ջրանցք ուներ անցկացված Աղավեր գետից, որը Հրազդանի վտակներից էր: Ջրանցքն անցնում էր Արագյուղ, Մարալանջ, Դովրի գյուղերի մոտով, որոնք իրավունք ունեին միայն խմելու ջուր վերցնել դրանից [12, 128]³: Ջրանցքով Եղվարդը ստանում էր 4 բահ⁴ ջուր [15, էջ 273]: Ըստ ԱՏՀ-ով ստացված տվյալների՝ դրա ընդհանուր երկարությունը ավելի քան 18 կմ է: Ընդ որում, Արագյուղի մոտ՝ ձորի հատվածում ջրանցքն անցնում է նաև վիմափոր գետնուղով, որն ունի մոտ 70 մ երկարություն: Ներկայումս այս համակարգն օգտագործում են միայն Արագյուղի բնակիչները:
