## Համագասպ ԽԱՉՎՏՐՅԱՆ

ԲԵՆԻԱՄԻՆԻ ԱՆՏԻԿ ԴԱՍԱԿԵՐՏԻ ՇԵԼԼԵՆԻԱՆ-  
ԿԱՆ ԺԱՍՏԱՎԱՐՉԱՆԻ ՑԱՐՏԱՐԱՊԵՏՈՒԹՅՈՒՆ

## АРХИТЕКТУРА ՀԱՅԱՍՏԱՆԻ ԱՆՏԻՉՆՈՒ ԲԵՆԻԱՄԻՆԱ (часть I)

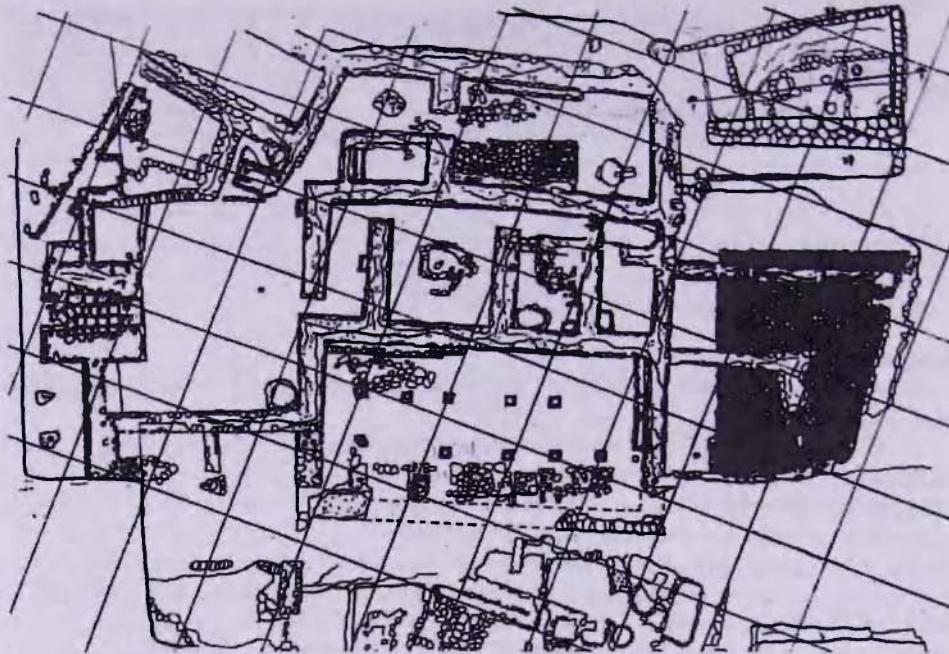
նկ.3 Սոնումենտալ կառույցի հատակագիծ

Դաեիմն ունի մուա 19,5x9,5մ շափեր: Այն ելուախից եարակ երկու այոնաշարերով բաժանված է երեք եամարյա եավասար նավերի: Սյուների տասներկու աորաձն խարխաս-ներից իրենց աեղում պատճանվել են տասը: Բացակայում են արևելյան այոնաշարի երկրորդ ե արևմայան պատճանարի վեցերորդ խարիսխները: Երկու այոնաշարերի աոաշին խարիսխները իփոք-ինչ տեղաշարժված են և զանվում են թերված լիճակում: Տպակորությունն այնայիսին է, ոոր դրանք նույնպես ցանկացել են տեղափոխել, սակայն ինչ- ինչ

սրածառներով թռղկ են տեղում: Երկայնակի առանցքավ խարիսխների ենոավորությունը միմյանցից և եյուսային ու եարավային պատերից միջինը 2,7մ է.\* Բացառություն են կազմում կենարոնական սյուները, որոնց թոշքը հավասար է 3,9մ: Արևմայան նավի լայնությունը մոտ 3,15մ է, կենարոնականինը՝ մոտ 3,4մ: Արևելյան սյասահ արագիճ եղեաի պահպանված եատվածի ենտ եամադրամբ ցույց է աալիս, որ կալմնային նավերը եավասար են եղել: Դաելիճի եյուսային ու արևմայան պատերի սակ եայտնաբերվեցին քարաշար նատարանների: Սրանցից առաջինը սկսվում է եարավ-արևմայան անլյունից, ունի 6,8x0,8մ չափեր : Քարձրությունը մոտ 1մ է, ինչը կսսկածի տակ է ունում սյն որպես նստարան օգուագործենա ենարավորությունը: Մյուսը սկսվում է եյուսի-արևմայան անլյունից և ունի 7,3x0,65մ չափեր և պատանվել է 1-2 քարի մակարդակով: Սրանց գիմաց դաելիճի կավու տավիանված եաասկը ապարկված է, որը նույնպես ախաղված էր կավով:

Սարքին շերան ունի 0,2-0,4մ եղորդություն և շինարարական երկու եռիցօններ: Այս շերտին են վերաբերան դարավանդի վրա կառուցված մոնումենտալ մեծ շնչը և մի քանի այլ կառույցներ/Ըկ.3/: Կասկած է են եարուցում, որ մոնումենտալ կառույցը ընակավայրի՝

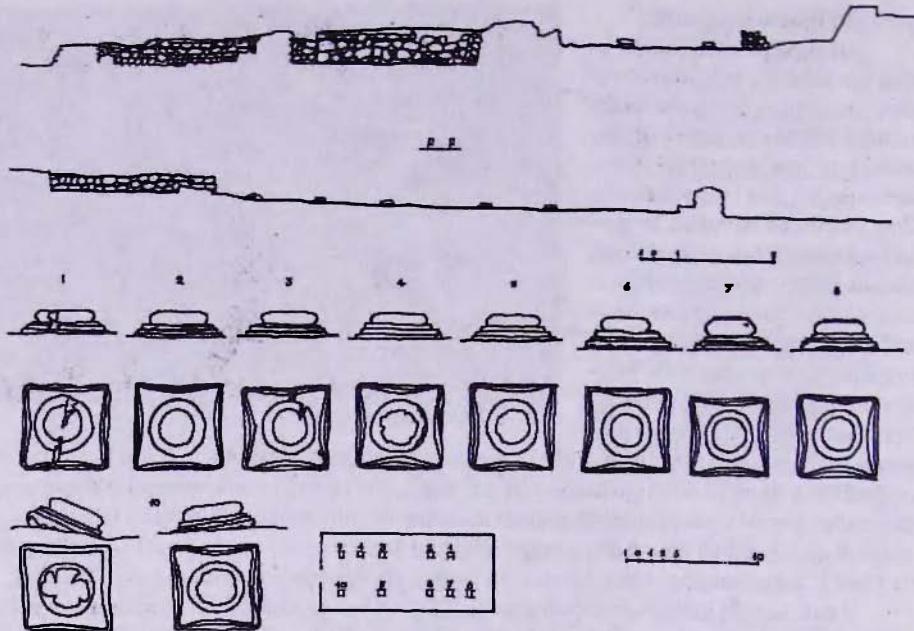
նկ. 5 Սյունազարդ դահլիճի կտրվածքը և խարխամները

Սույրերին ելուսիսից եա-  
րավ եարում են սալահատակ-  
ներ, որոնցից կենտրոնականը  
ավելի լայն է և եարում է կենա-  
րոնական խարիսխների ներք-  
նասակերին: Այս սալահատակ-  
ները նույնտես ծեփված են կա-  
վով և բողնում են յորաանսակ  
եարթակների տապակորություն:  
Առանձնահատուկ ուշադրութ-  
րան են արժանի միջինը 0,22մ  
րարձրությամբ առած խա-  
րիսխները, որոնց ներքնասա-  
կներին որպատ է ներճկված կո-

դերով եասահան բուրզի ձև/նկ5/: Ներքնասակներն ունեն միջինը 65x72սմ չափեր, աս-  
ահանների ներճկվածքի խորությունը 2,5-3ամ է, նույնքան է նաև ասահանների բարձ-  
րությունը: Տորած կարիսխների ասահաննավոր ներքնատալեր եայտնի են Արսաշատից,  
սակայն դրանք ունեն ճիշճ մեկ և ուղիղ կողերով ասահանը<sup>3</sup>: Տորերի միջին բարձրությունը  
10-12ամ է, տրամագիծը՝ 40սմ, սյան եետ շփորչ վարին օրիսկի տրամագիծը՝ 24-25ամ:

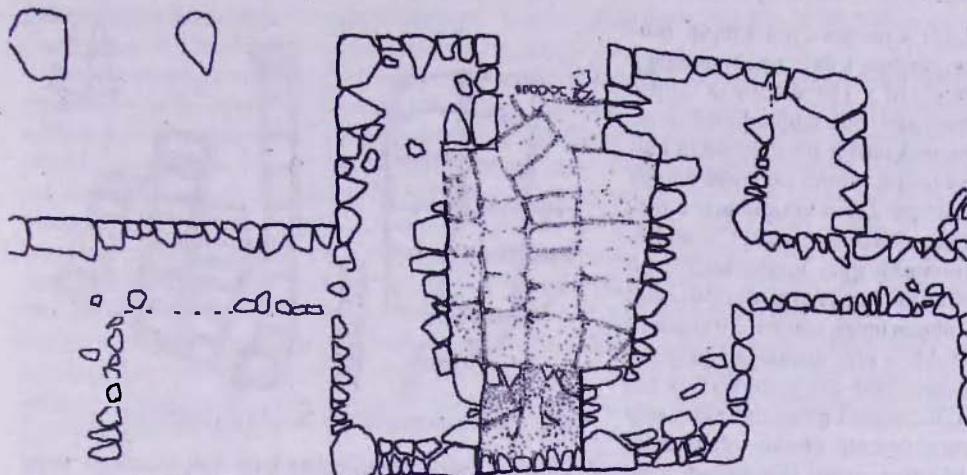
Բլ. 6 Դամալիքի ճուտքը

Առանձնահատուկ ուշադրության են արժանի մուաքի եորինվածքն ու կստուցվածք-  
քը /նկ6/: Սուտքը կենարոնից փոքր-ինչ շեղված է արևմուոք: Սուաքի մաաս ներսից և  
դրամից: Խոչշոր, կուգտատաշ քարերով, իրար եանդիւրսկաց, կառուցված են 2,7մ երկա-  
րությամբ և 1,35մ լայնությամբ բաժան որմնաեցեր, որոնց միջև մուաքի 1,2մ լայնությամբ  
բացվածքն է: Որմնաեցերը ներքին մասում ուղիղ գծով շարունակվում են 1,2մ, այնուեետն  
ուղիղ անկյամբ նաեանցեռով 0,25մ, առեղծում են զրաան: Եեր կարձիքով դրանք կավա-  
կերա ինոքր աշաւուրակների կամ նմանաաիա ինչ-որ կառուցվածքների եիմնապաաեր են:  
Սուտքը ներսից և դրամից ունի քարաշար շեմեր: Ներքին մասում մուաքը սալարկված է  
աարքեր չափերի և ձևերի եում կապից պաարասակած 21 սալերով: Սալերը շարված են  
չորս շարքով: Սրանց միջն քանված են 1-2ամ լայնությամբ արանցներ: Կենարոնական  
երկու գոգաեն շարքերը եարավային կողմում թերվում են դեպի արևելք և, ասես, անցնում  
են որմնաեցի աակ: Հետաքրքրական է այն իհաար, որ խորեղանշային իմասա ունետող

այս եաաակը ծուծկված էր աափանված կավի 15-20 ամ շերաով: Սուտքի կառացվածքը և  
այսաեղ, թեկուու կավի շերաով քողուրիլուծ, խորեղանշային պաակերի առկայությունը  
երմք են տալիս ենթադրելու, որ այն անպայման ծածկ է ունեցել: Քանի որ մուաքի եատ-  
վածքում բափիված քարեր չկային, ենթադրվում է, որ ծածկը եղել է վայսաշեն: Նման  
մուաքը Հայասաանի և Անդրկովկասի այլ եուշարձուններում մեզ եայանի չեն: Կապին  
սալիրի օգաապործումը եաաակի սալարկման եամար, եթե դրանցով ստեղծված պատկերը  
չունի ծիսապաշամունքային բովանդակություն, անհմասա է: Թերևս, եենց դրանով է  
պայմանավորված նաև պաակերը կավի եասա շերտով ծածկելը: Հում կավից օգ-
